Projekt: Sanierung Sparkasse Straubing

Ingenieur: Natterer und Dittrich

Tragwerk: Instandsetzung eines dreigeschossigen historischen Dachstuhls

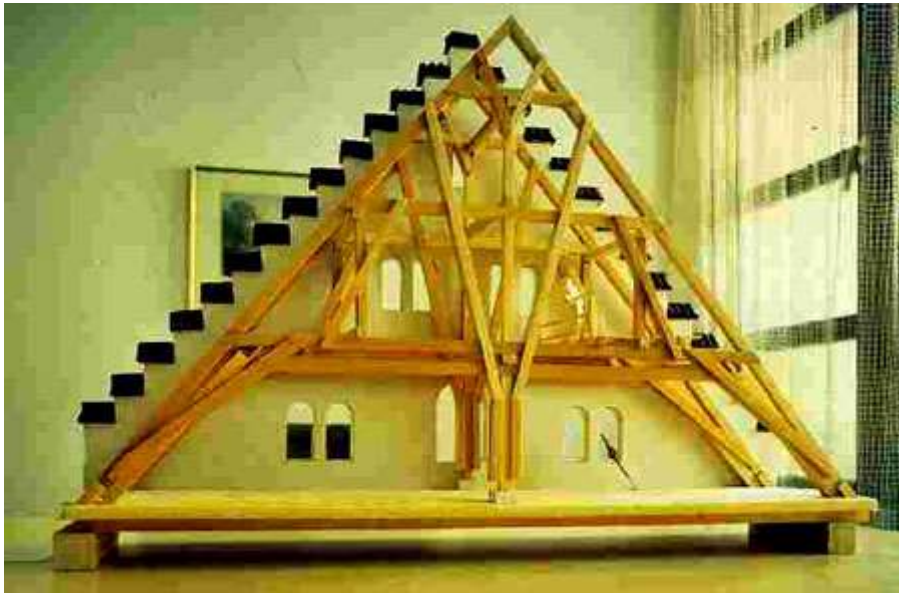
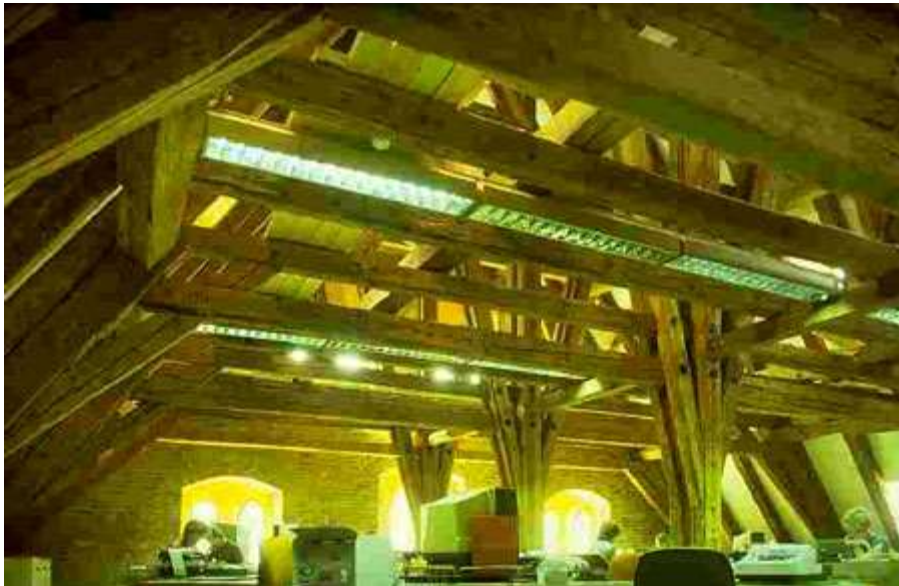
Der aus dem 17. Jahrhundert stammende dreigeschossige Dachstuhl wurde anlässlich eines Sparkassenumbaus vervollständigt und instandgesetzt. Die Hauptbinder bestehen aus einem statisch hochgradig unbestimmten Strebenwerk mit weit herabreichenden Kopfbändern. Die Randaufleger auf den Fassadenwänden sind durch ein Zugband in Höhe der Decke miteinander verbunden. Die hölzerne Mittelstütze ist mit Knaggen dreiteilig ausgeführt.

Zunächst wurde der Dachraum zur Bestandsaufnahme freigelegt. Die nicht mehr tragfähigen Bauteile wurden entfernt und die Holzfestigkeiten und zimmermannsmässigen Verbindungen wurden auf ihre Resttragfähigkeit überprüft. Nach der statischen Berechnung des Systems wurden v.a die Fusspunkte und die Dachhaut erneuert.
